# **Erste Ergebnisse der Machbarkeitsstudie zur ökologischen Umgestaltung des Hochwasserrückhaltebeckens Grimmelshausen**

Ein Gemeinschaftsprojekt von:  
Thüringer Fernwasserversorgung  
BUND  
Hydrolabor Schleusingen

## Ökologische Umgestaltung des Hochwasserrückhaltebeckens Grimmelshausen

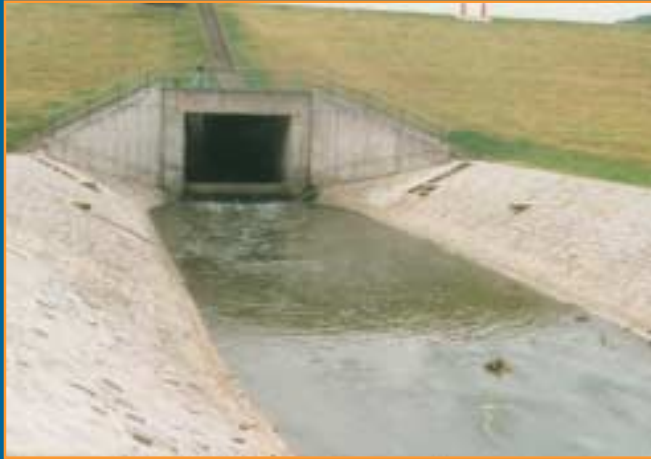
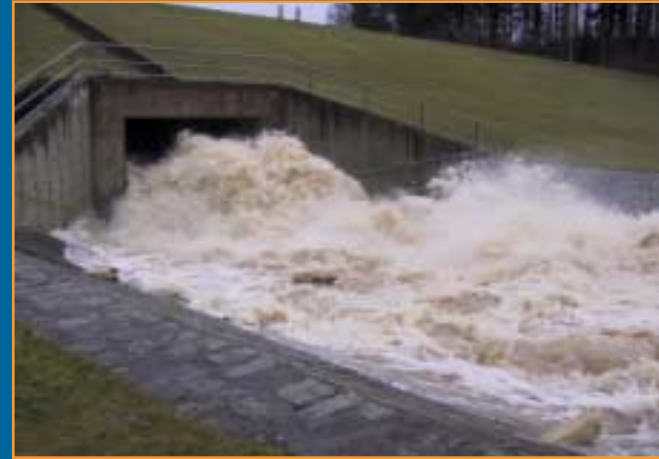
Fotos: TSM Schönbrunn

## Modelluntersuchungen

- Variantenuntersuchung am Detailmodell
- Untersuchungen zur Sedimentberäumung und morphologischen Veränderung beim Ablassen des Dauerstaus
- besondere Berücksichtigung des Abflussgeschehens bei Hochwasser

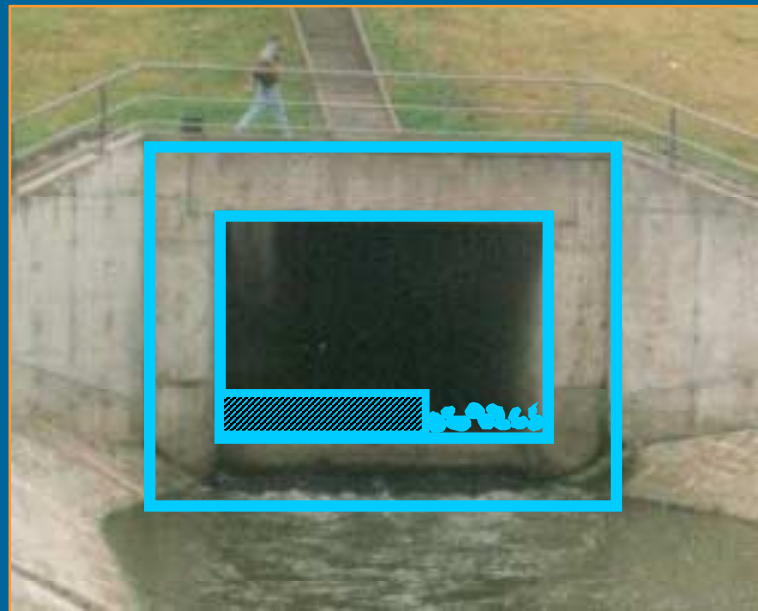
Foto: TSM Schönbrunn

## Variantendiskussion - Variante 4

- Anhebung der Betonsohle und Niedrigwasserrinne

Varianten					
	1	2	3	4	5	6
<b>v [m/s] bei MQ</b>	2,21	1,32	1,37	1,15	0,90	0,90
<b>h [m] bei MQ</b>	0,27	0,42	0,43	0,57	0,30	0,30
<b>HQ 500</b>	ja	ja	ja	ja	ja	ja
<b>HQ 5000</b>	ja	ja	ja*	nein	ja*	ja

- \*) bei Inanspruchnahme des Freibordes
- Mögliche Varianten: 2, 3, 5 und 6
- Vorzugsvariante: 6
